スライディング積層足場の落下事故を防止するための当面の措置について

事故の概要

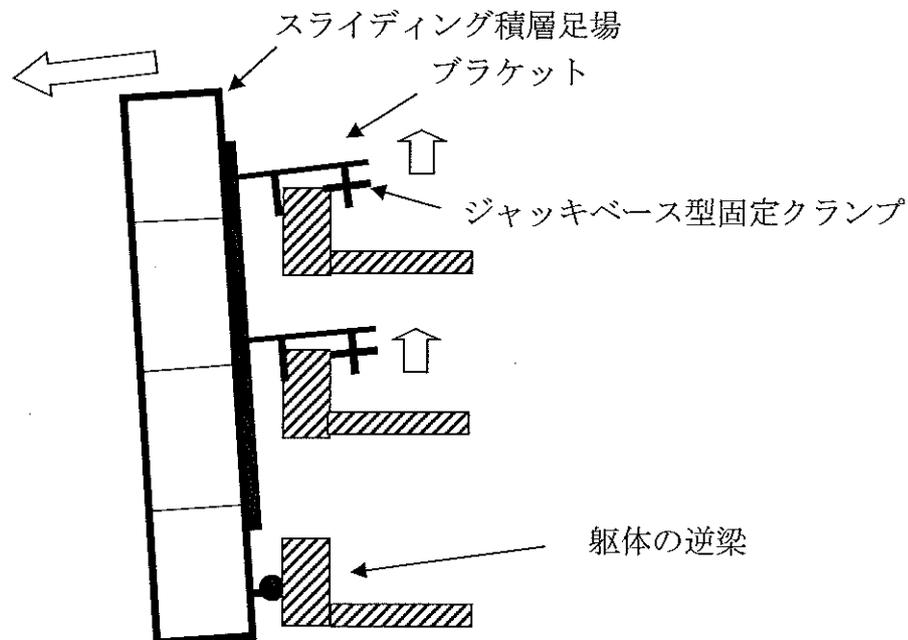
図 落下した足場の推定図

地上 45 階建（高さ 157 メートル）のビル新築工事において、スライディング積層足場（支持金物（ブラケット）により建物の躯体に積層状の足場を取り付け、工事の進捗に伴って上層階に盛り替えるもの）を 33 階から 37 階の位置に全周にわたり盛替えた後、当該足場の整備中に 6 スパン×8 層（幅約 11 メートル、高さ約 15 メートル）の部分が約 100 メートル下の低層階に設置していた枠組み足場上に落下した。落下時の衝撃で足場部材の一部が破損し、飛散した。

原因等は、現在、調査中であるが、スライディング積層足場を建物に取り付ける支持金物（ブラケット）の一つが何らかの原因で外れ、その影響で他の支持金物も変形・脱落し、足場全体が建物から外れ、落下したことが考えられる。

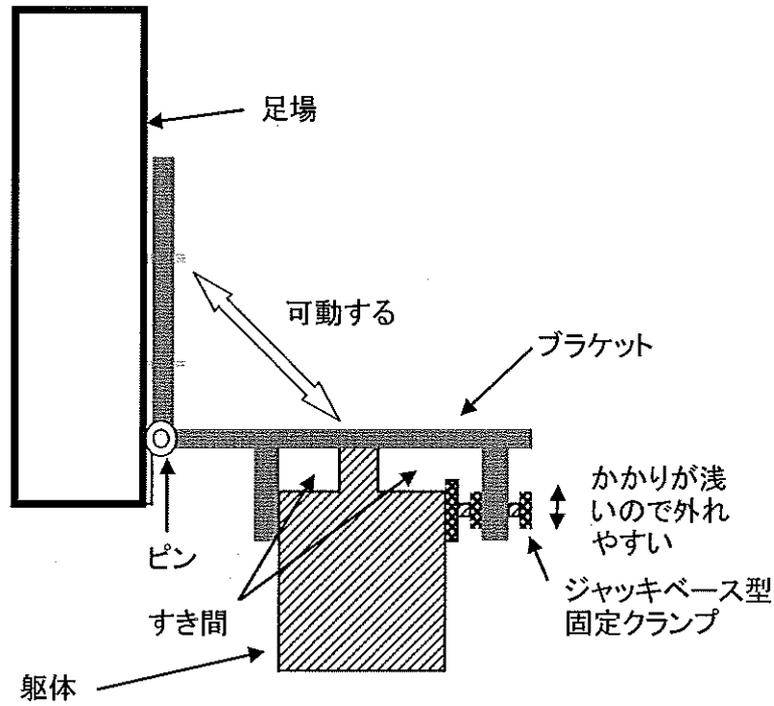
図1 問題が見られる取付例

ブラケットが図 1 のようにピンを軸に可動する構造のものは、図 2 のように斜材（方づえ）の設置、パイプサポートによる固定等によりブラケット部が浮き上がらない構造のものとすること。

ブラケットと躯体部との接触面に図 1 のようなすき間がある場合はキャンバ等で塞ぐこと。

取付位置が、図1のようにクランプのベースのかかりが浅くずれやすい場合は、図2のようにかかりの深い構造のものとする。

ブラケット固定部にゆるみ、ずれがある場合は、直ちに補修すること。

ブラケットが外れた場合でも足場が落下しないよう、当面、必要な強度のあるワイヤロープで吊る等ブラケットによる支持とは別の落下防止措置を講じること。

ピンを軸に可動しない構造のブラケットであるものを含め、ブラケットの固定箇所を支点とした回転、クランプのゆるみ、クランプのベースのかかりが浅いことによる外れやすさ、ビル風による浮き上がり等、考えられる様々な危険要因を考慮して、スライディング積層足場の構造及び強度上の問題点並びに設置上の問題点がないか改めて検討し、必要に応じ、ブラケット部材の変更等も含め、安全確保のための対策を講じること。
