建設工事等におけるガスパ管損傷事故の防止について

### 建設工事等におけるガスパ管損傷事故の防止について

### 建設工事等におけるガスパ損傷事故の防止について（協力依頼）

## 平成28年の建設工事等におけるガスパ管損傷事故

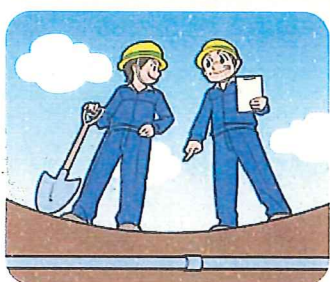
### 工事前に必ず確認!

- ☑ 図面などで工事前にガスパの位置を確認。
- ☑ ガスパのガスが、どこまで通じているか確認。
- ☑ ガスパ付近では手掘り作業をするなど、作業のポイントを確認。

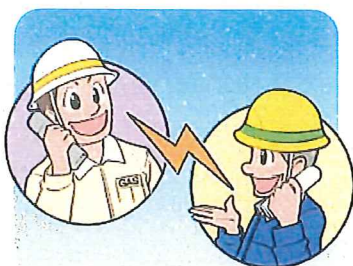
### 不明な点はガス事業者へ確認!

- ☑ ガスパの位置や深さが不明な場合。
  - ☑ ガスパの撤去・移設工事が必要な場合。
  - ☑ ガスパにガスが通じているか不明な場合。
  - ☑ 協議になかった管が出てきた場合。
- ※その他、必要に応じてガス事業者にご相談ください。

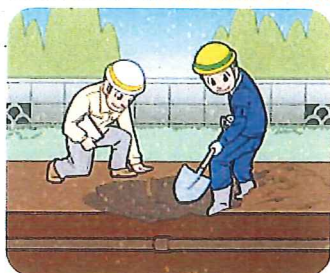
### 工事はあくまでも慎重に!

- ☑ 工事は、ガスパの位置や深さを再度確認してから。
- ☑ ガスパの近くでは、重機を使用せず、手掘りにて慎重に作業を。
